ふそうスーパーグレートの連結装置 (ロックガード) のリコールについて

リコール届出番号	5515	リコール開始日	令和6年7月11日		
不具合の部位(部品名)	連結装置(ロックガード)				
基準不適合状態にあると 認める構造、装置又は性能 の状況及びその原因	不適切なため、トラクタとトレー なうと、ロックガードが正しく作	いて、誤連結防止部品(ロックガード)の形状が ・ラの高さがあっていない状態で連結操作をおこ ・動せず誤連結状態であっても多重表示モニター ロックインジケーター(緑色)が表示されること シーラが分離するおそれがある。			
改善措置の内容	する。なお、対策品に交換する	ロックガードを対策品に交換すると共に、ロックガードの位置を調整 お、対策品に交換するまでの間、使用者へ連結操作時にトラクタと 高さを合わせること 及び完了後に連結状態を目視確認することを

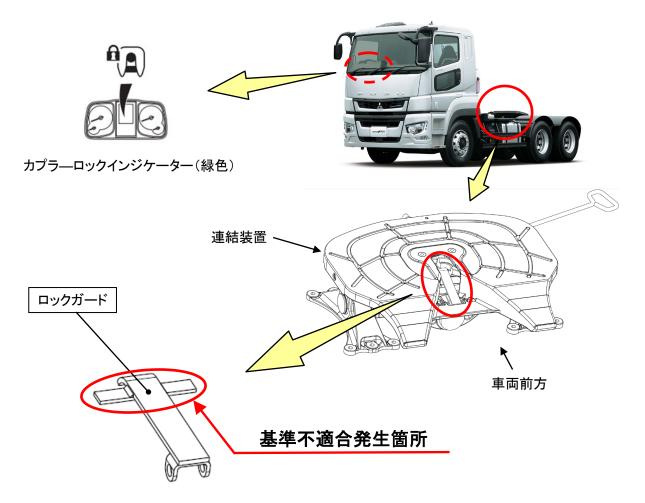
改善箇所説明図

大型トラクタの連結装置において、誤連結防止部品(ロックガード)の形状が不適切なため、トラクタとトレーラの高さがあっていない状態で連結操作をおこなうと、ロックガードが正しく作動せず誤連結状態であっても多重表示モニターに正常連結状態を示すカプラ—ロックインジケーター(緑色)が表示されることがある。そのため、走行中にトレーラが分離するおそれがある。

全車両、ロックガードを対策品に交換すると共に、ロックガードの位置を調整する。なお、対策品に交換するまでの間、使用者へ連結操作時にトラクタとトレーラの高さを合わせること及び完了後に連結状態を目視確認することを周知する。

注: は、交換と位置調整を実施する部品を示す。

識別:作業完了車には、連結装置左後方の銘板に白色ペイントを塗布する。
